深圳市宝安瑞鹏宠物医院有限公司
大浪南路分院新建项目竣工环境保
护验收监测报告表

建设单位：深圳市宝安瑞鹏宠物医院有限公司大浪南路分院

2022年9月

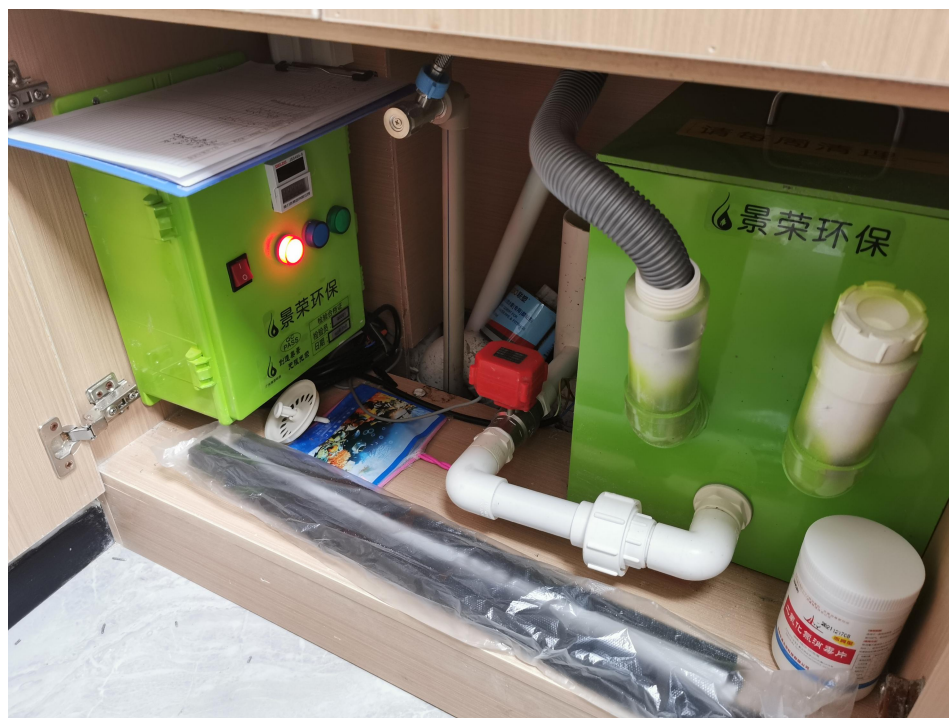
已安装医疗废水处理设施

项目在一楼化验室、二楼手术室各安装了 1 台处理规模 0.5t/d 的广州市景荣环保设备工程有限公司设计的 CY100 投药式医疗污水处理设备对本项目产生的医疗废水进行处理, 处理工艺流程图见图 3-1, 已安装 CY100 投药式医疗污水处理设备现场照片见图 3-2。单台污水处理设备有效容积 0.072m³, 通过投放二氧化氯消毒片对本项目产生的医疗废水进行消毒处理, 本项目医疗污水处理设备的运行流程如下:

①上班打开医疗污水处理设备的电源总开关, 下班关闭阀门。此设备自动化程度较高, 不需要操作员额外调试及操作其它按钮, 开机就会自动运行, 且操作面板自带消毒时间控制器, 使消毒时间 1 小时以上。

②电源指示灯亮, 表示设备运行良好。

③加药、消毒指示灯亮, 表示设备已经收集足够的水量, 正在加药和消毒处理。店铺每日记录消毒药剂的投加和消耗情况, 确保医疗废水得到有效消毒处理。

④排水指示灯亮, 表示处理结束, 正在从排水口向外排水。

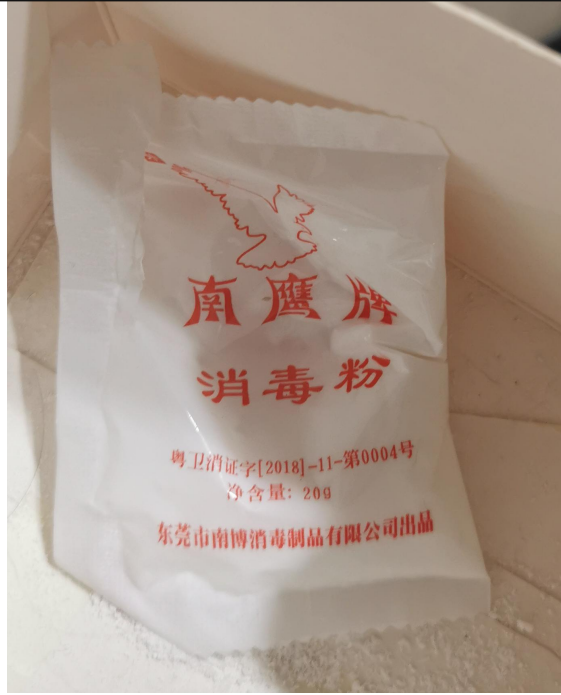
项目使用的消毒液照片

1) 动物寄养区、住院部恶臭：项目寄养区和住院部采用紫外灯管进行日常消毒。项目设置动物专用的排便与排尿盒，动物粪便经排便与排尿盒收集并喷洒消毒液消毒后排入卫生间进入化粪池处理。同时，项目所在场所设置有通排风系统，通过加强通排风和内部清洁、增加消毒除臭频次，减少恶臭污染物的排放。

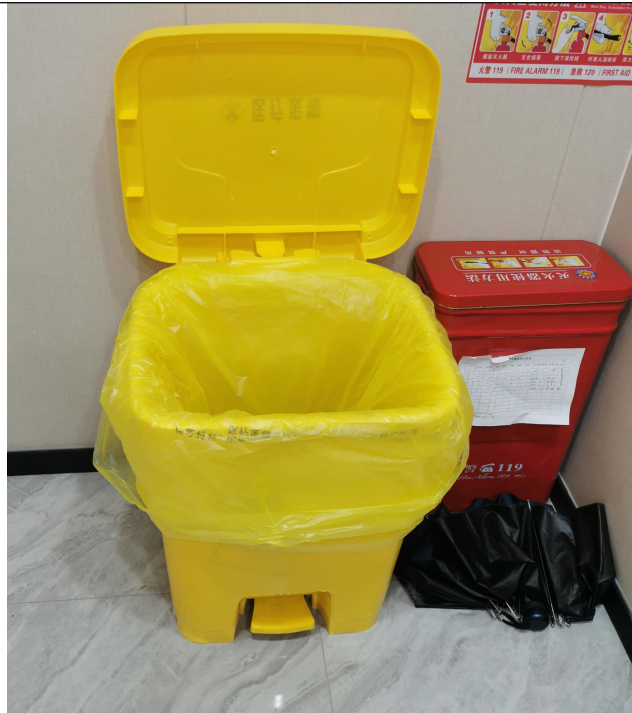
医疗废物暂存垃圾桶照片

本项目设有 2 个（1 楼药房、2 楼手术室各 1 个）利器盒，产生的损伤性医疗废物单独收集、暂存在利器盒中；其他医疗废物采用防渗漏医疗垃圾收集袋分类收集并喷洒消毒液后，且定期清理废水处理池的沉渣，在项目设置的医疗废物暂存桶中密闭暂存，本项目设置 4 个医废暂存桶（1 楼隔离间、化验室、药房，2 楼手术室各 1 个），桶容积为 40L。产生的所有医疗废物委托深圳市益盛环保技术有限公司拉运处理处置，医疗废物处理协议见附件 4。项目设置的医疗废物暂存垃圾桶及利器盒照片见图 3-5。
